枣庄市山亭区银山加油站成立于 2004 年 04 月 08 日,位于枣庄市山亭区新城东侧 244 省道 231 公里处路东,法定代表人为张磊。

受枣庄市山亭区银山加油站的委托,山东诚泰安全技术咨询有限

公司承担了对其经营的危险化学品进行安全评价的工作。评价组对被评价单位提供的有关技术资料的研究分析和对评价项目实地考察的基础上，依据《安全评价通则》（AQ8001-2007）、原国家安全生产监督管理局 2003 年 04 月 01 日下发的《危险化学品经营单位安全评价导则（试行）》（安监管管二字[2003]38 号）及原山东省安全生产监督管理局 2006 年 08 月 10 日下发的《山东省加油站安全评价导则》（鲁安监发[2006]114 号），编制完成了该加油站经营危险化学品安全评价报告。

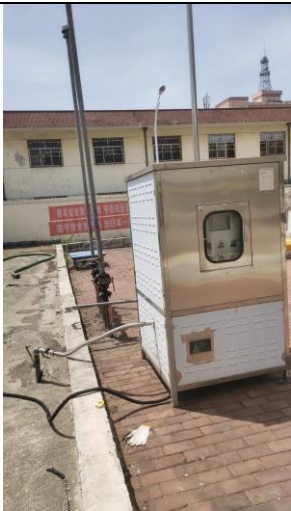
- 1、三次油气回收装置与东侧仓库（戊类）应保持安全间距。
- 2、防撞柱（栏）直径不应小于 100mm。
- 3、爆炸危险区域内应选用防爆开关。
- 4、加油机波纹管法兰应漏出沙外。

| 序号 | 存 在 问 题 | 整 改 措 施 | 复查结果 | 整改照片 |
|---|---|---|---|---|
| 1 | 三次油气回收装置距离东侧仓库（戊类）不符合要求 | 三次油气回收装置与东侧仓库（戊类）已保持安全间距。 | 符合要求 | |

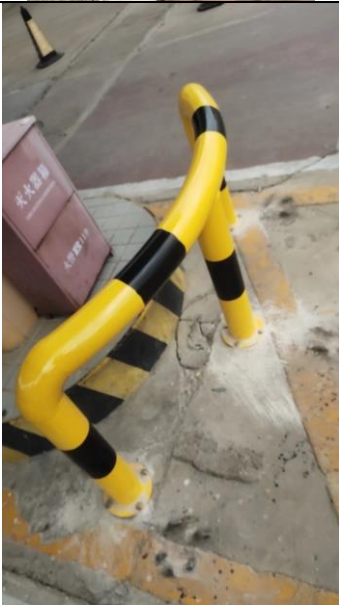
| 序号 | 存 在 问 题 | 整 改 措 施 | 复查结果 | 整改照片 |
|---|---|---|---|---|
| 2 | 加油岛两侧防撞栏直径不足 100mm | 已更换加油岛两侧防撞栏（直径 100mm） | 符合要求 | |

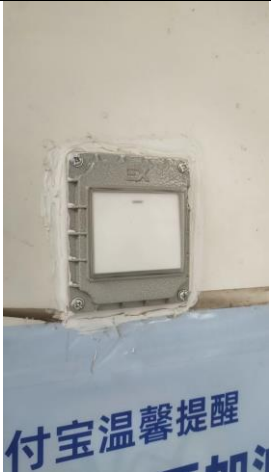
| 4 | 电气、防雷、防静电 | <p>1.爆炸区域电气设备选型符合规定；油罐区、加油机内符合整体防爆要求，电气、线路应完好无损，电气连接处应采用专用接线头，紧密牢固。</p> <p>2.加油站的防雷防静电接地、电气设备的工作接地、保护接地及信息系统的接地等，宜共用接地装置，其接地电阻应按其中接地电阻值要求最小的接地电阻值确定。</p> <p>3.配线电缆金属外皮两端和保护钢管两端的接地装置的接地电阻不应大于 <math>10\Omega</math>（单独接地时）。</p> <p>4.在用仪器、仪表完好。</p> <p>5.加油站的营业室、罩棚均应设应急照明；站内电气设备及生活用电安装、设置符合规定；罩棚下的照明灯具防护等级不低于 IP44 级的节能型照明灯具；不得随意装接临时电气线路。</p> <p>6.油罐防雷接地符合规范，接地点不应少于 2 处，且应引出地面。</p> <p>7.加油站卸油静电接地端子应距卸油口 1.5m 以上，采用固定式导静电装置不受距离限制，并配备具有报警功能的接地装置并性能完好。</p> <p>8.加油站的电器线路采用非铠装电缆时必须钢管配线，铠装电缆穿墙时必须套管保护；信息系统应采用铠装电缆或导线穿钢管配线，配线电缆金属外皮两端、保护钢管两端均应接地。管口用密封材料封堵。</p> <p>9.加油站所有设备设施的防雷、防静电接地必须符合 GB50156/13.2 条要求。</p> <p>10.站内所有线路、电器开关、防护设施必须完好，无破损；各控制开关必须有与相对应设备或区域的明显标识；站内严禁私拉临时接线路。</p> <p>11.站房避雷网上严禁搭接或捆绑各种电器线路及信号线。</p> <p>12.每年进行防雷检测，检测报告在有效期范围内。</p> | <p>1. 加油机爆炸区域内开关不防爆，油罐区、加油机内符合整体防爆要求，电气、线路完好无损，电气连接处采用专用接线头，紧密牢固</p> <p>2.加油站的防雷防静电接地、电气设备的工作接地、保护接地及信息系统的接地等，共用接地装置，其接地电阻小于 <math>1\Omega</math>。</p> <p>3. 配线电缆接地符合要求。</p> <p>4. 在用仪器、仪表完好。</p> <p>5.加油站的营业室、罩棚已设应急照明；罩棚下的应急照明防护高于等级 IP44；站内电气设备及生活用电安装、设置符合规定；无装接临时电气线路。</p> <p>6.油罐防雷接地符合规范，接地点 2 处，且引出地面。</p> <p>7.该加油站采用移动式静电接地报警器，具有报警功能的接地装置并性能完好。</p> <p>8. 信息系统采用铠装线缆，铠装电缆穿墙时套管保护。</p> <p>9. 加油站所有设备设施的防雷、防静电接地符合要求。</p> <p>10.站内所有线路、电器开关、防护设施完好，无破损；各控制开关有与相对应设备或区域的标识；站内无私拉临时接线路。</p> <p>11.站房上无搭接或捆绑各种电器线路及信号线。</p> <p>12.每半年进行防雷检测，检测报告在有效期范围内。</p> | 加油机爆炸区域内开关不防爆 |

| 3 | 加油机爆炸危险区域内的开关不防爆 | 加油机爆炸危险区域内已选用防爆开关 | 符合要求 | |
